日置電機株式会社  
品質保証部接続コード L9197 回収・交換のお願い

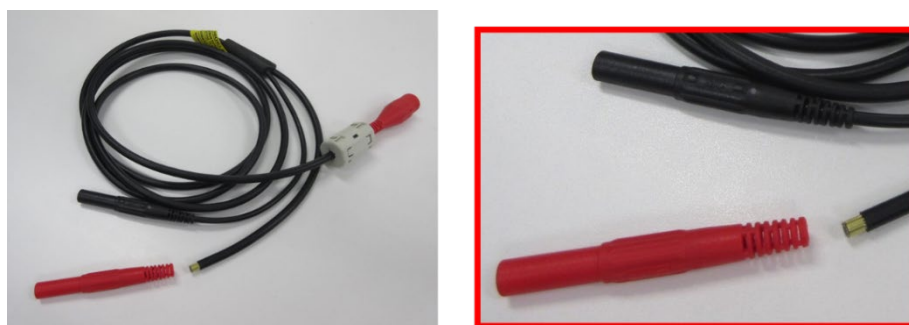
図 1 ケーブル破断

- 1. 一部の L9197 において、赤側バナナ端子が、購入後十数回程度の使用で破断して外れてしまうおそれがあります。2020 年 5 月 20 日現在、不適合品 2,231 本の出荷に対して、破断したものは 2 本です。(図 1)

ケーブル加工の不具合により、同軸ケーブル内の絶縁体に切れ込みが入り、同軸ケーブルの屈曲耐久性が極端に低くなるため、屈曲を繰り返すことで破断に至ります。

- 1. 不適合品につきましては、新品交換させていただきます。
- 2. お客様へのご返却は、弊社本社工場に到着した日を除き、4 稼働日以内のご返却を予定しています。詳細は、添付の「製品回収および無償交換のご案内」をご覧ください。

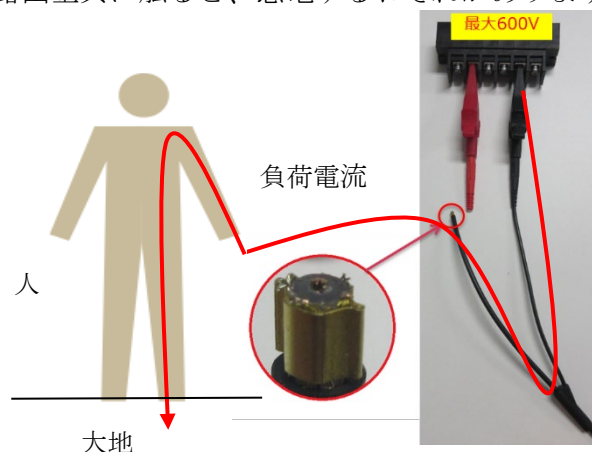
図 2 露出金具部

- 2. 黒側バナナ端子（ワニ口クリップ）が活電部に接続された状態で、破断した赤側バナナ端子側同軸ケーブルの露出金具に触ると、感電するおそれがあります。(図 2)

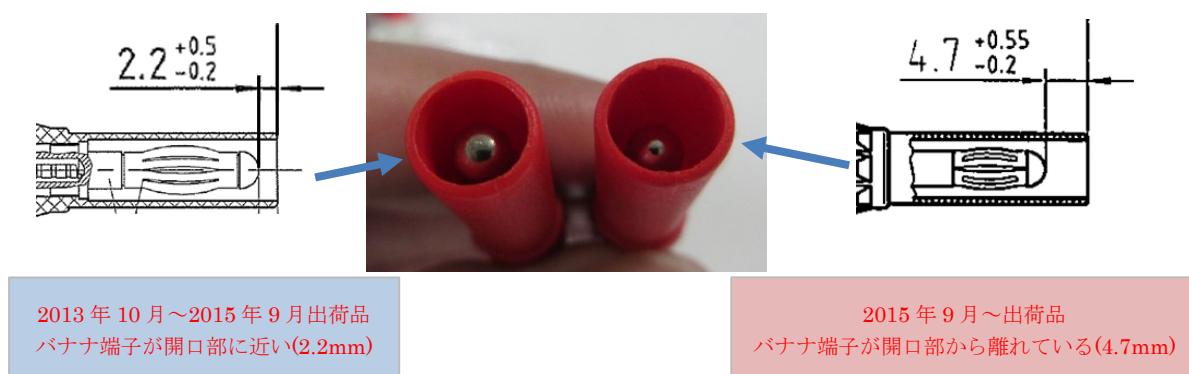
図 3 生産時期の見分け方

2015 年 9 月以降につきましては、バナナ端子の開口部から内部金属までの距離を確認することで、生産時期を見分けることができます。(図 3)

ただし、お客様において、2015 年 9 月から 2019 年 8 月 7 日までの弊社工場出荷の適合品と、2019 年 8 月 8 日から 2020 年 5 月 18 日までの弊社工場出荷の不適合品が混在した場合には見分けることができませんので対象といたします。

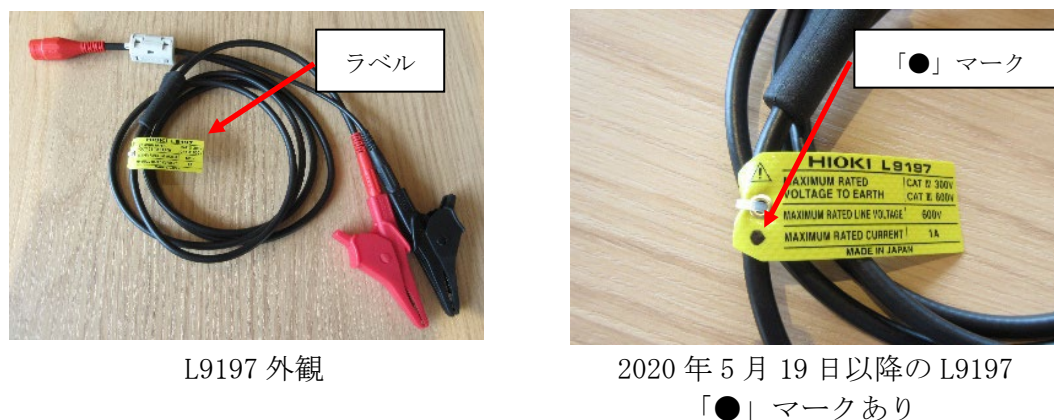
図 4

- 4. 2020 年 5 月 19 日以降に弊社工場を出荷いたしました現行品の L9197 には、製品ラベルに「●」マークがついています。(図 4)
