2012 年 10 月 10 日

日置電機株式会社  
品質保証部

## 「8841、8842 他 ハンドル部外れ」に対する予防処置について

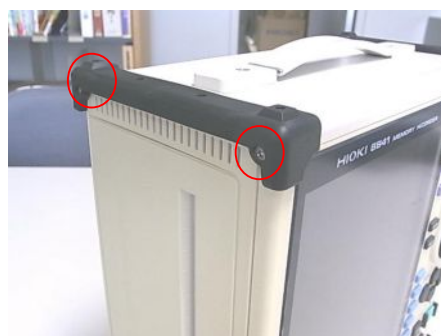
- 1. 8841・8842 他 のハンドルは上面パネルに固定され、支持足(黒色の成型部品)により本体と繋いでいます。
- 2. 支持足は、特に油分や薬品によって材質は劣化し、ネジ穴(写真○印)の拡大や割れとなって、本体と上面パネルを保持しきれなくなり、最悪の場合、本体部が脱落し落下するおそれがあります。
- 3 脱落防止のため、下記 2. 項 対象品 に対して支持足交換を含めた補強修理を実施します。

不具合の対象 : 支持足のネジ止め部が劣化したもの。

##### -1. 引取り修理

添付の「お客様情報のご提供のお願い」に必要事項を記入していただき、弊社 品質保証部まで、E mail または FAX で送信くださるようお願い申し上げます。
